PŘEHLED VÝZKUMŮ

42 (2000)

PŘEHLED VÝZKUMŮ NA MORAVĚ A VE SLEZSKU V ROCE 2000

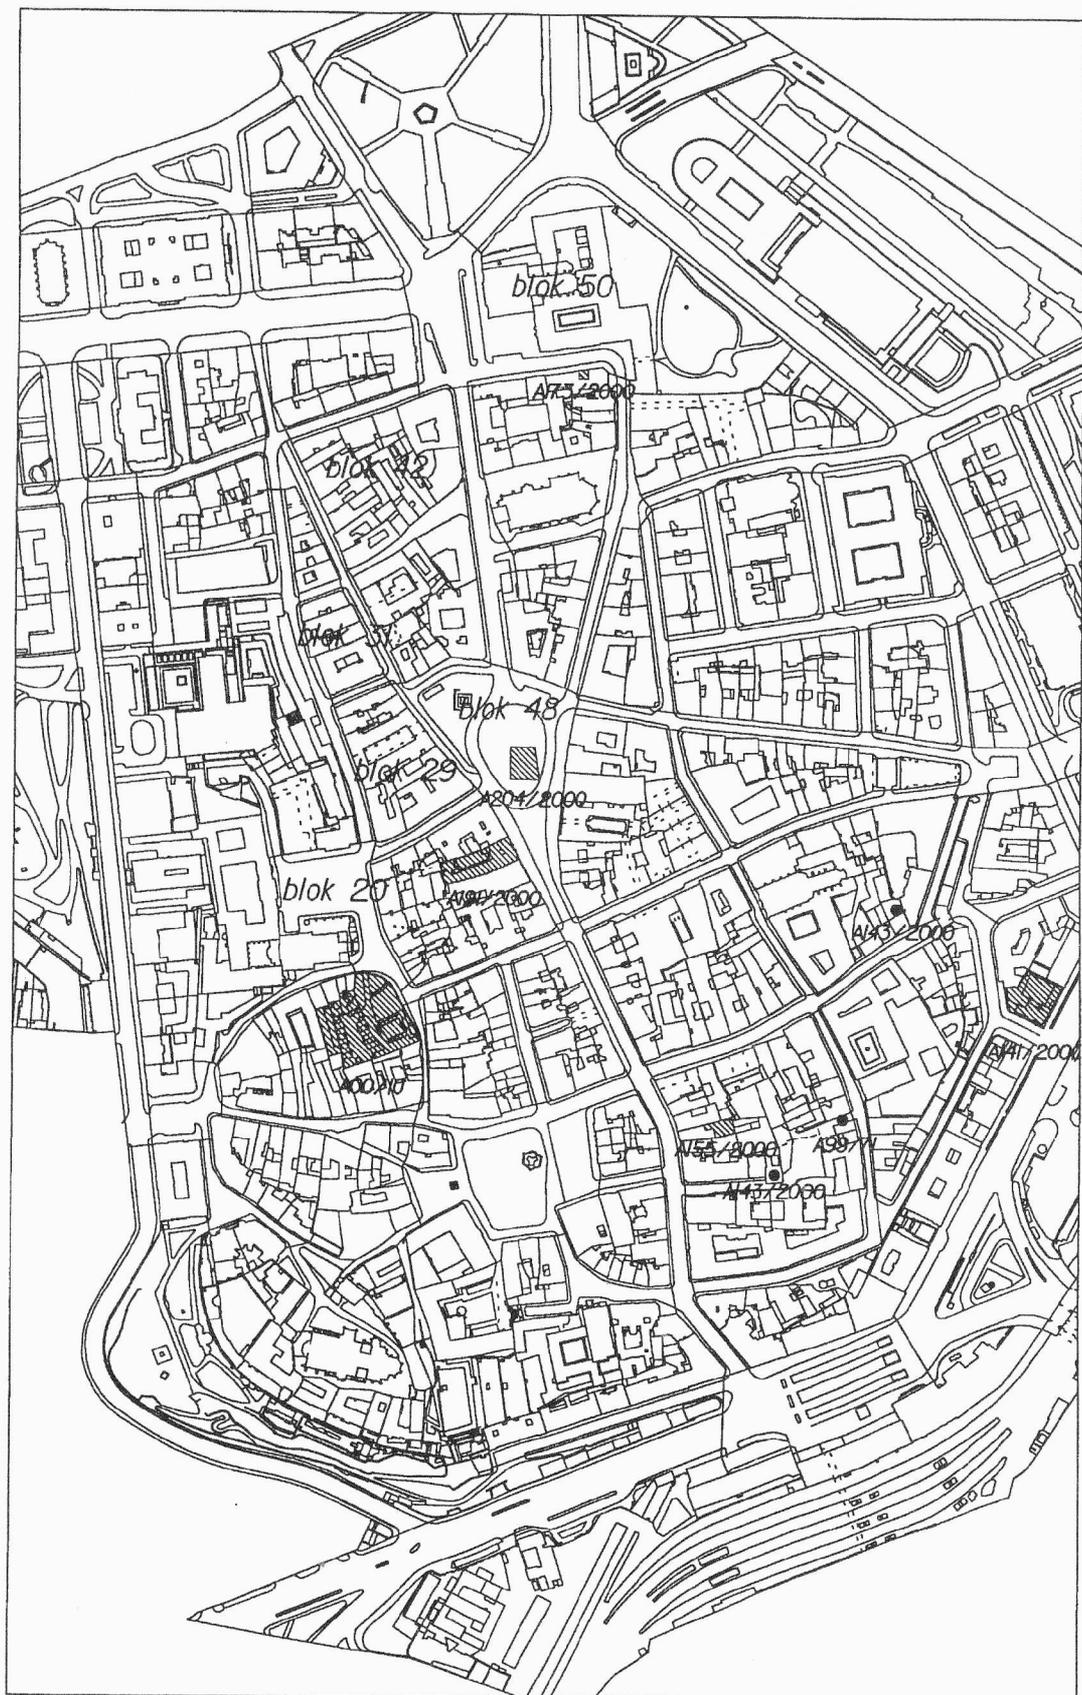
Obr. 1. Plán historického středu Brna s vyznačením jednotlivých akcí.

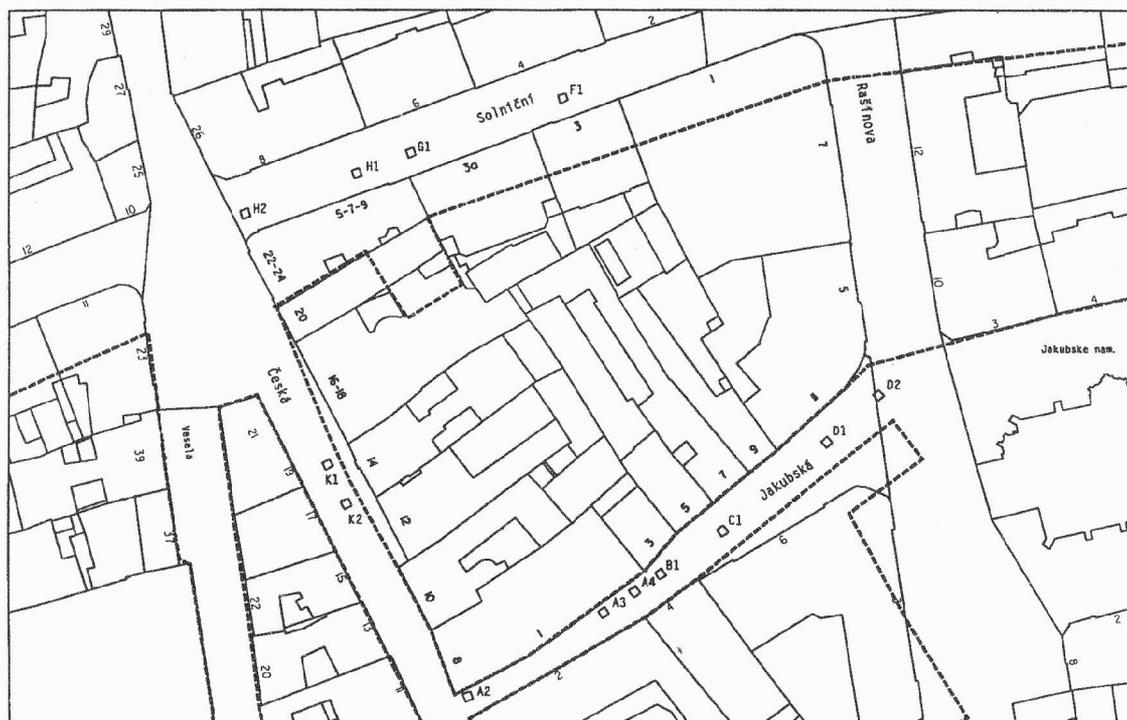
Obr. 2. Blok 42 (A99/64), lokalizace jednotlivých sond, čárkovaně vyznačen průběh zástavby dle plánu stabilního katastru z r. 1825.

Sondy položené ve vozovce ulic Solniční, Česká, Jakubská a Rašínova přinesly velice cenné informace týkající se zejména úrovně původního středověkého terénu, úpravy středověkých komunikací a aktivit v prostoru mezi parkánem a městskou hradbou. Sondami nebyla narušena žádná zástavba, kromě zdiva neurčité (sklepní ?) funkce v sondě H3.

Původní úroveň lokačního terénu, povrch půdního typu, byl zachycen hned šesti sondami – K1, K2, H2, D2, B1 a A4. Jeho mocnost nepřesahovala 0,6 m a byl zachycen v hloubce cca 0,6 m (K1 a K2) až 1,2 m (H2) od současného povrchu vozovky. Na povrchu půdního typu se od založení města postupně vytvářely komunikační vrstvy zpevňující povrch ulice, což je patrné zejména v sondách situovaných v ulicích České a Jakubské (K1, K2, A2, A3, D1, D2). Datace těchto vrstev byla

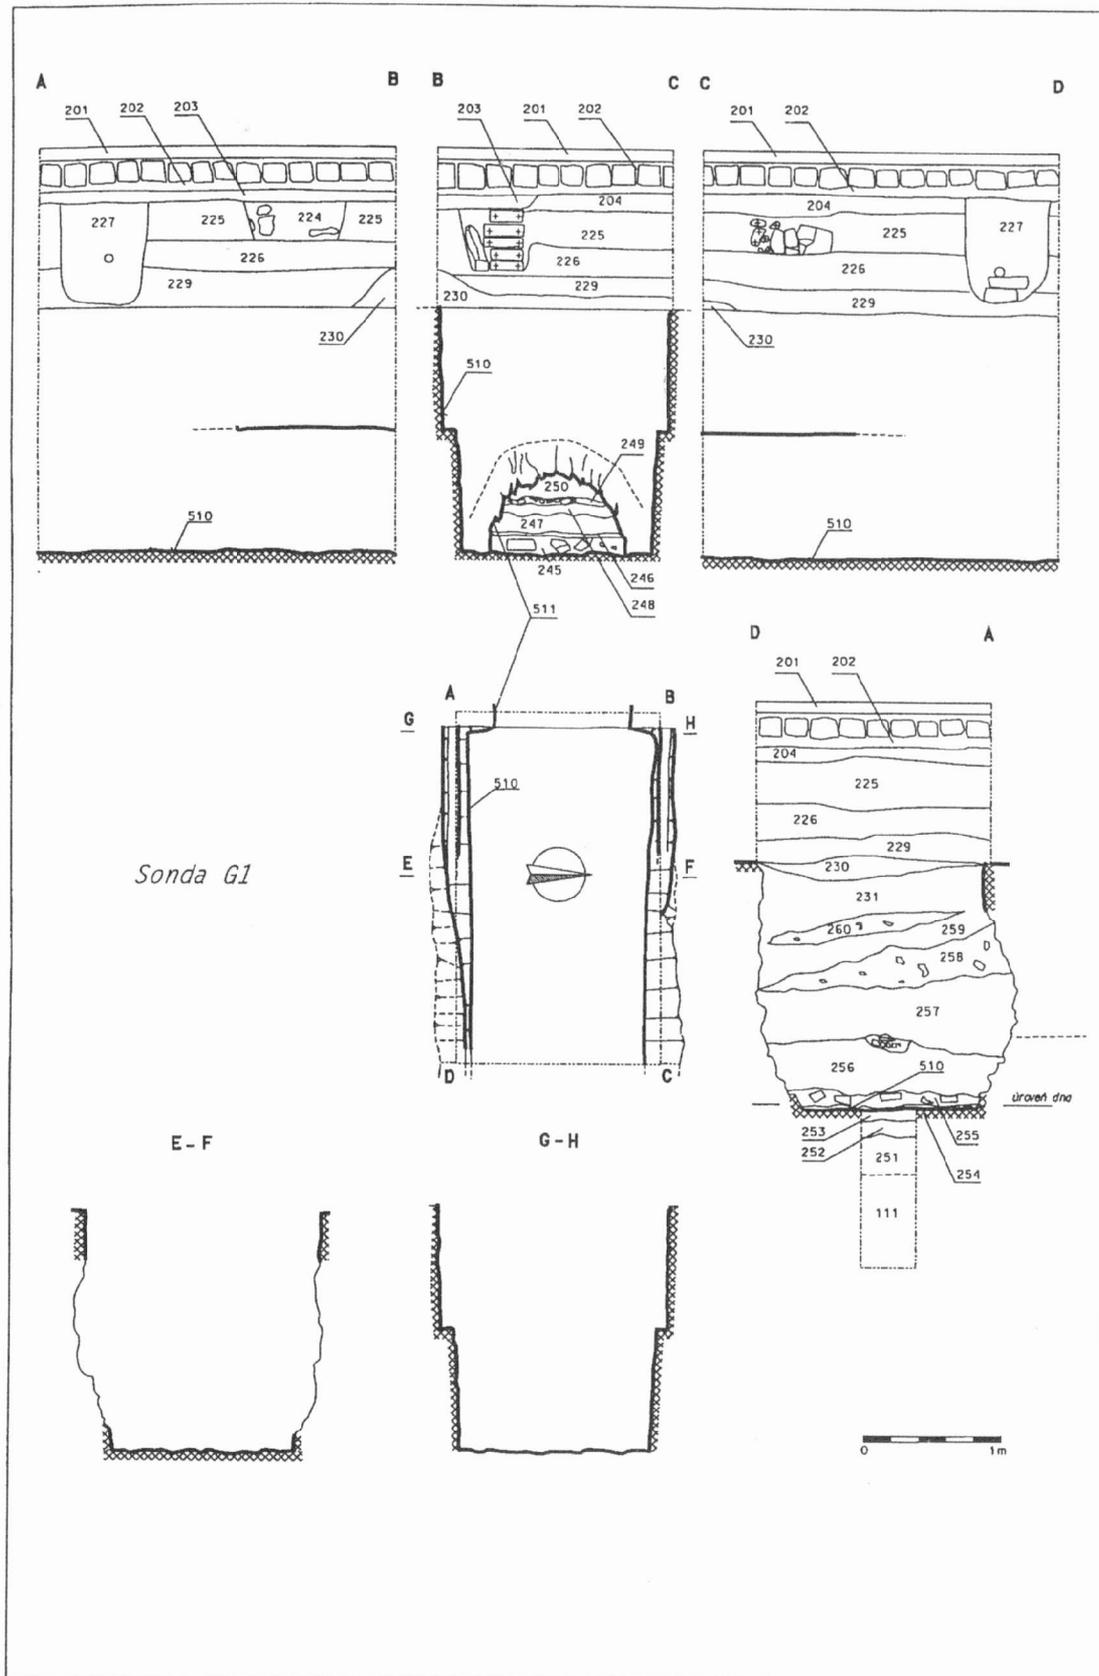
Obr. 3. Blok 42 (A99/64), řezy a půdorys vápenky ze sondy G1.
 Hausblock 42 (A99/64), Schnitte und Grundriss des Kalkofens aus der Sonde G1.

V sondě G1, byl však naproti tomu učiněn poměrně významný nále. Pod recentními úpravami vozovky (s.j. 201, 202, 204, 205) a dorovnávkami terénu (s.j. 224 – 227, 229) zde byly zachyceny pozůstatky zasypané pece na vápno pocházející z poloviny 13. století. Sondou byla zasažena větší část topeniště (s.j. 510) s ústím topného kanálu (s.j. 511). Zachyceny byly tři obvodové stěny. Celá byla zachována pouze čelní (západní) stěna s ústím kanálu, o šířce horní části 1,7 m a dolní části 1,3 m, což byla i šířka vlastního topeniště, které dosahovalo délky cca 2,3 m. Boční (jižní a severní) stěny nebyly bohužel dokumentovány v celé délce, jelikož východní část topeniště nebyla prozkoumána a jeho závěr nebyl zachycen. Dosažená délka stěn byla 2,3 m. Topeniště mělo nepravidelně obdélný půdorys (1,7 x >2,3 m). Zahloubení topeniště do původního terénu dosahovalo 1,8 m. Z čelní (západní) stěny vedl kanálek vyhloubený do podloží (šířka kanálu byla 1 m a výška 0,3 m) ústící do předpeční jámy, kterou předpokládáme pod vozovkou 1 až 2 m západně od topeniště. Sklón všech stěn dosahoval téměř 90°, ale jejich původní povrch se zachoval pouze v čelní (západní) části topeniště. Na severní a jižní stěně v celé délce topeniště byl ve

výšce 0,9 m ode dna dokumentován 0,1 m široký schod, určený patrně ke konstrukci roštu na němž byla vyskládána surovina. Ve východní části topeniště vlivem žáru původně hladké stěny rozpraskaly a následně se vydrolily. V západní části, v místech největšího žáru, zejména však při ústí topného kanálku se podloží (spraš) roztavilo na tuhou hmotu, jejíž povrch místy až zesklavatěl. Na dně topeniště byly dokumentovány dvě vrstvy (s.j. 254 a 255=245), jež bychom mohli interpretovat jako zpevnění, případně nový výmaz dna. Vzhledem k tomu, že stopy vápna byly nalezeny i na vydrolených částech stěn, lze usuzovat, že pec na vápno byla využívána opakovaně. Topeniště bylo po zániku jednorázově zasypáno několika planýrkami a dorovnávkami (s.j. 256 - 260, 230, 231). Celé souvrství výplně působí velice kompaktně a vyzvednutý keramický materiál lze rámcově zasadit do období po polovině 13. století.

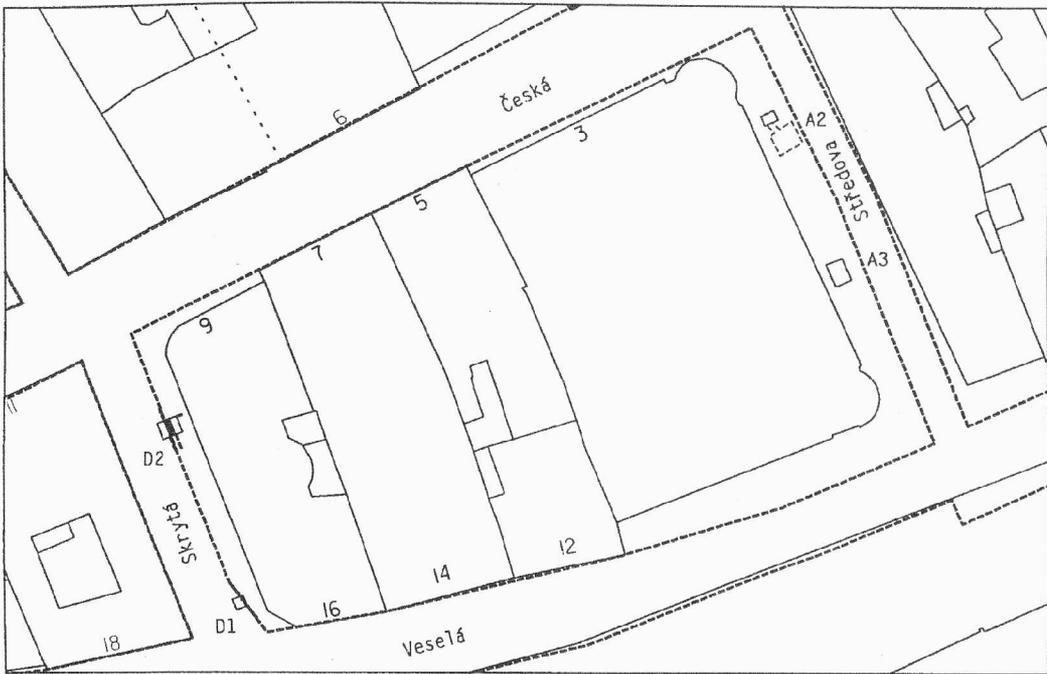
Obr. 4. Blok 31, lokalizace jednotlivých sond, čárkovaně vyznačen průběh zástavby dle plánu stabilního katastru 1825
Hausblock 31, Lage der einzelnen Sondagen, Verlauf der Bebauung nach dem Plan des stabilen Katasters aus dem Jahre 1825 (schraffiert).

Sondy *A2* a *A3* v ulici Středově byly položeny do prostoru někdejší vnitřní domovní zástavby při dnešní severní straně ulice. Sonda *A2* narušila pod recentními zásypu nevelkou prostorou (s.j. 907) vyzděnou z cihel (7x14x30 cm) a vyplněnou do úrovně cca 2/3 výše fekálním a kuchyňským odpadem (s.j. 100). Prostora byla zaklenuta a měla mírně lichoběžníkovitý půdorys (2,3 x 2,7 m). Segmentová klenba dosahovala max. výšky 2,78 m a dno prostory se nacházelo v úrovni 5,35 m pod dnešní dlažbou. Na základě rozsáhlého souboru keramiky, méně i skla, vyzvednutého z odpadního zásypu s.j. 100, lze její zánik datovat do 17. století. Jednalo se o odpadní jímku umístěnou v minulosti v rámci městště. Sondou *A3* byla narušena klenba a zásyp sklepa (s.j. 901), jehož dno, ležící cca 3,5 m pod současnou úrovní vozovky, bylo vydlážděno

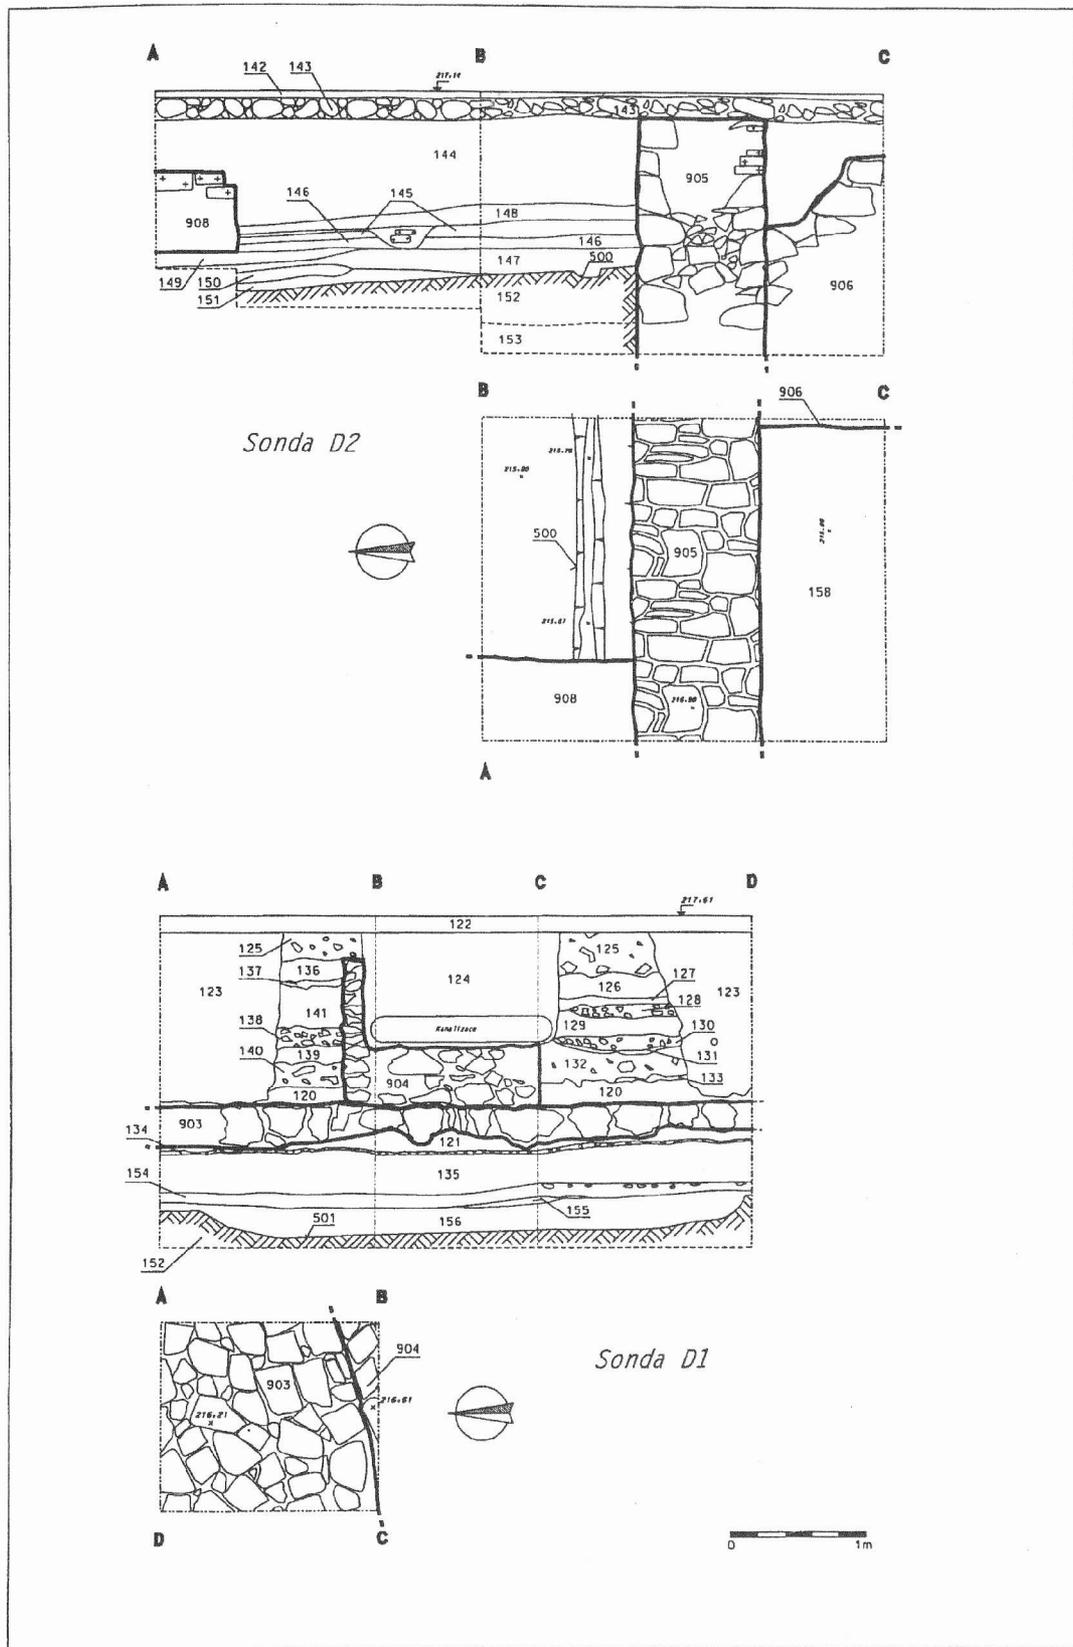
Obr. 5. Blok 31, řezy a půdorysy sond D1 a D2.

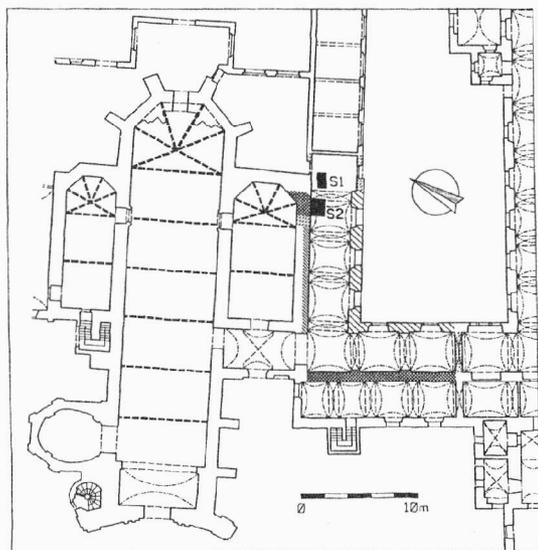
Obr. 6. Královo Pole, kostel Nejsvětější Trojice (A3/2000), půdorys zkoumané plochy s vyznačením sond, křížkovane - gotika, šrafovaně - pozdní gotika (?), renesance (?).

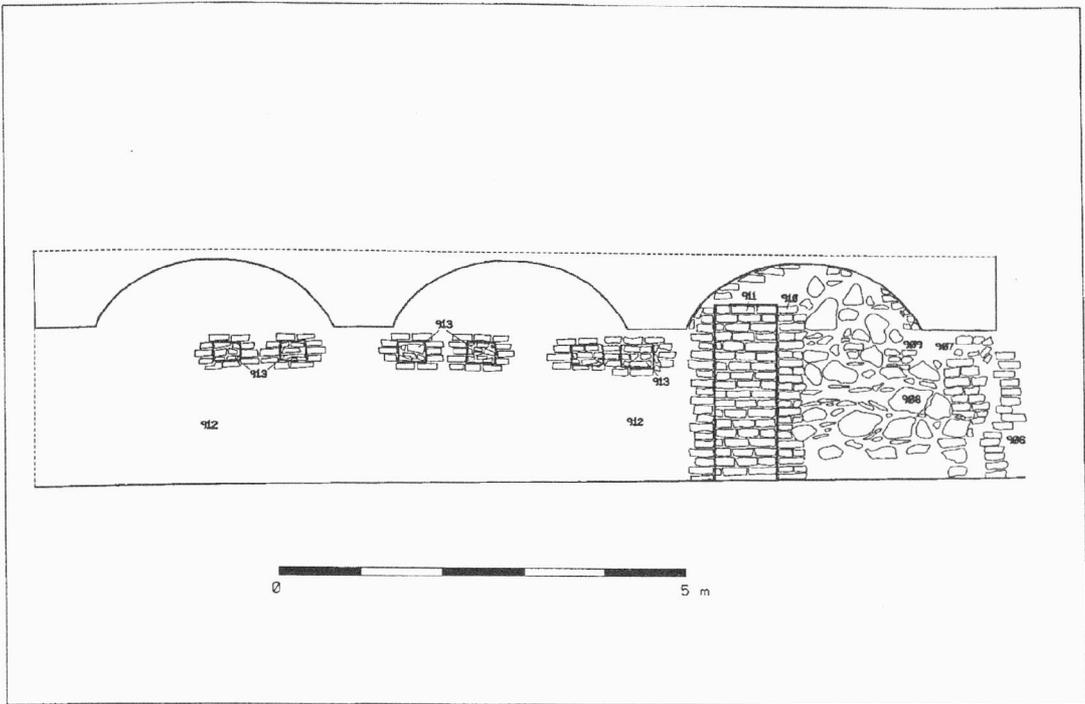
Obr. 7. Královo Pole, kostel Nejsvětější Trojice (A3/2000), nárys severní stěny severního křídla někdejšího ambitu kláštera.

Nad nejlépe zachovaným výběhem zcela vlevo se rýsovaly stopy konstrukcí odstraněného pláště gotické klenby 916. Postupně více vpravo byly výběhy značně poškozeny úpravami během dalšího vývoje. Zdivo 915 bylo nepravidelně prokládáno vrstvami vysokých pozdně gotických cihel a obsahovalo rovněž trojici otevřených trámových kapes asi v polovině výšky stěny.

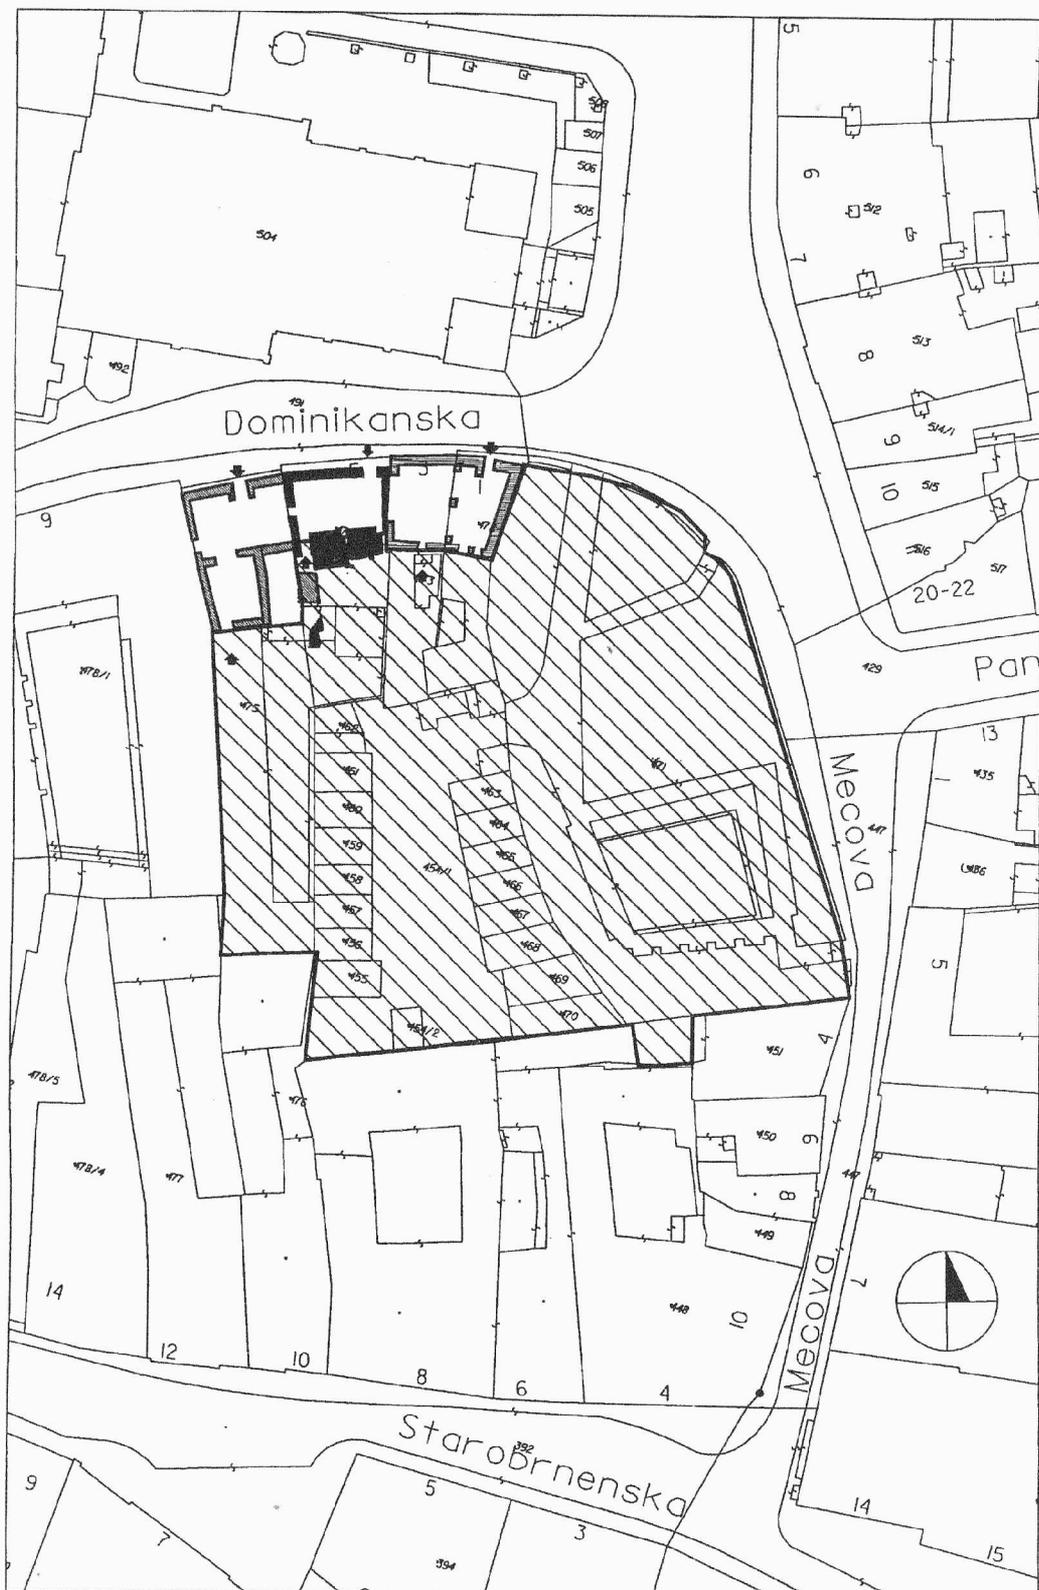
Obr. 8. Dominikánská 1, 3, 5, 7 - „Obchodní galerie Velký špalíček“ (A10/2000). Šrafovaně - plocha výzkumu s vyznačením 1 PP domů Dominikánská 1-3, 5 a 7.
 Dominikánská Str. 1, 3, 5, 7 - „Geschäftsgalerie Velký špalíček“ (A10/2000). Grabungsfläche mit eingetragenem ersten Erdgeschoss der Häuser in der Dominikánská Str. 1-3, 5 a 7 (schraffiert).

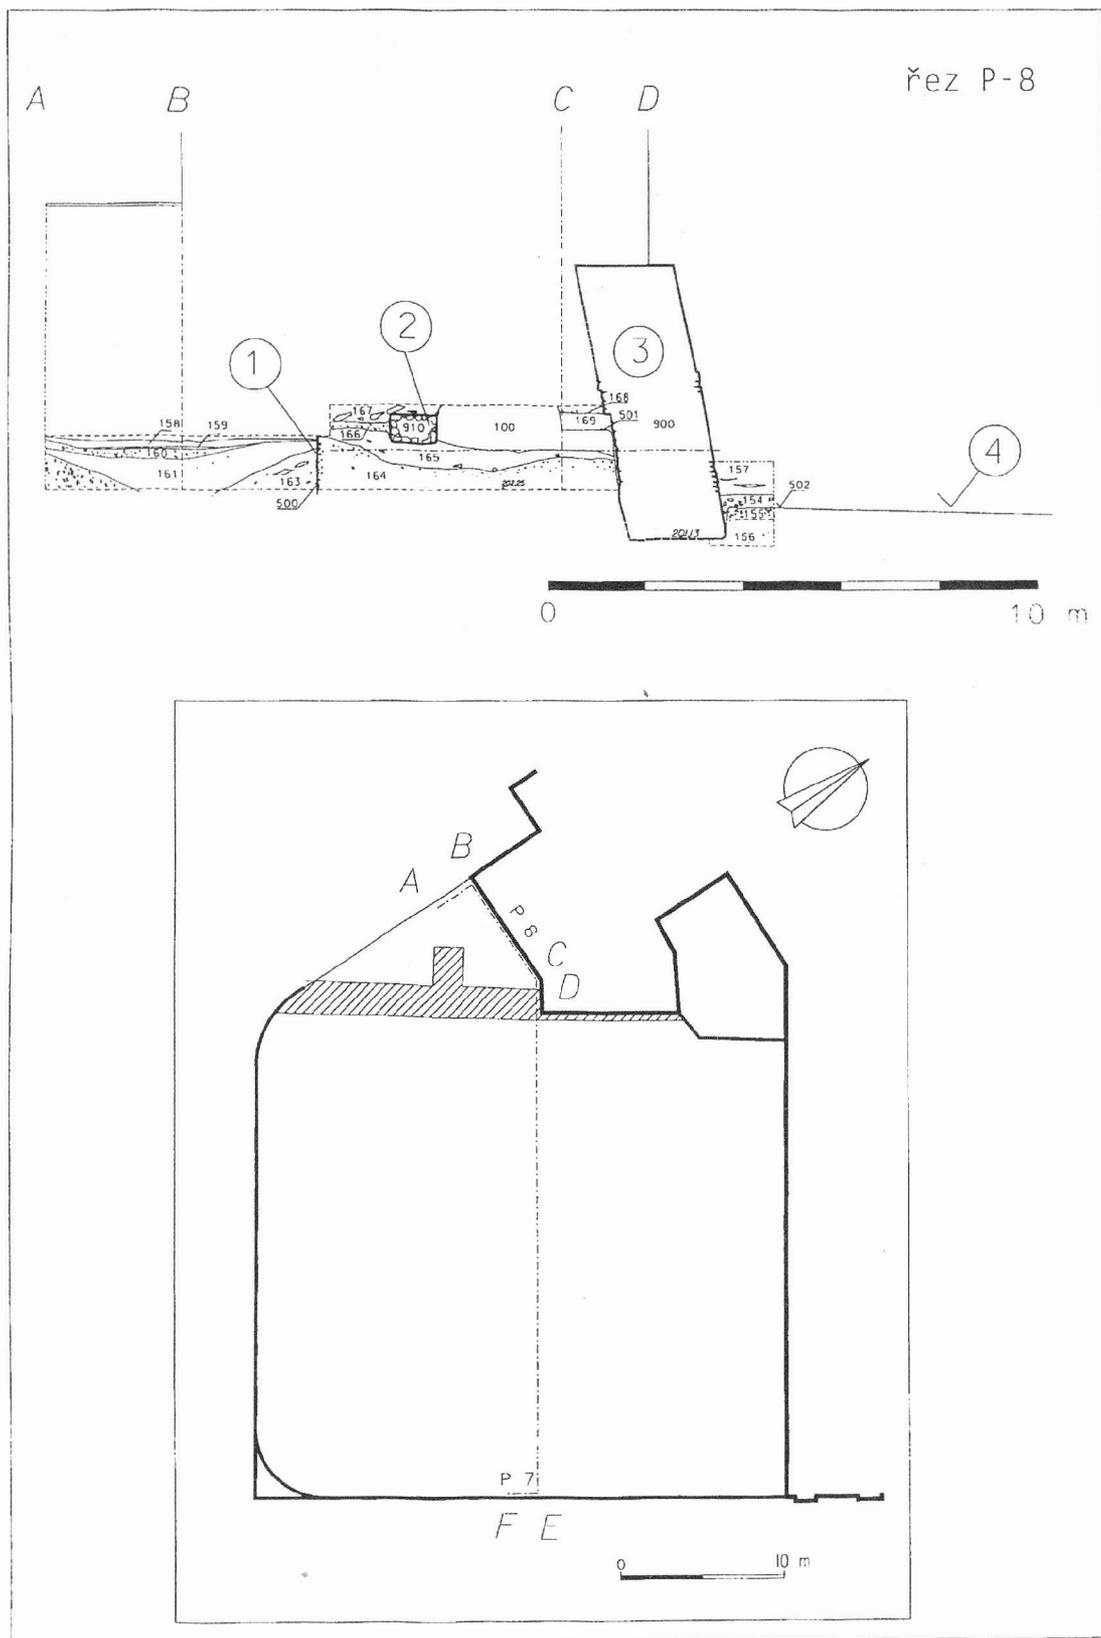
Obr. 9. Benešova 10 (A141/2000), zkoumaná plocha a řez P8. 1 – vnější hrana středověkého příkopu; 2 – zídka na vnější hraně příkopu; 3 – eskarpa barokního opevnění; 4 – dno barokního příkopu.
 Benešova Str. 10 (A141/2000), Grabungsfläche und Schnitt P8. 1 – äussere Grabenskante, 2 – Kleinmauer an der äusseren Grabenskante, 3 – Escarpe der Barockbefestigung, 4 – Sohle des Barockgrabens.

Již na počátku výzkumu se ukázalo, že nejdůležitějším úkolem bude dokumentace vnějšího pláště eskarpy barokního opevnění. Zdivo hradby (s.j. 900) bylo velice dobře zachováno a v minulém století jej architekti nájemních domů na dnešních parcelách č. 262, 263 dokonce začlenili do zástavby sklepů. V projektu výstavby nové budovy VZP se však se začleněním hradby do objektu nepočítalo, bylo tedy nutné přistoupit alespoň k jeho podrobné dokumentaci. Ze statických důvodů nemohl být plášť eskarpy odhalen celý najednou, což by z hlediska dokumentační práce bylo nejvýhodnější. Musela být zvolena metoda dokumentace zdiva po asi metrových pásech tak, jak byla hradba postupně bourávána. Kromě celkových záběrů bylo provedeno na 98 detailních snímků, z nichž většina byla pomocí fotogrammetrie sestavena v jeden celek. Samotná hradba protínala parcelu přibližně SZ-JV směrem a pokračovala dále na severní straně pod sousední zástavbu a na jižní straně pod současnou vozovku. Přibližně severní polovina hradby byla využita jako základové zdivo sousedního domu (parc. č. 262, dnešní Investiční a poštovní banka). Šířka cihlovokamenné plenty dosahovala přibližně 2 až 2,3 m, délka asi 25 m a její dochovaná výška činila až 5,5 m. Jednalo se o smíšené lité základové zdivo, jehož východní líc byl pleťovaný cihelným zdivem nepravidelné konstrukce s proloženými bloky krinoidového vápence, nesoucího místy stopy opracování a druhotně použité kamenické články. Západní líc nebyl pravidelně vyrovnán. Obsahoval volně rozmístěné hranolové opěrné pilíře, zpevňující šikmou hmotu zdiva před nasypáním valu. Spojovacím materiálem byla tvrdá běžová malta

s četnými malými kaménky. Řezem P6, umístěným po úroveň dna stavební jámy, bylo dosaženo základové spáry na niveletě 201,13 m.n.m..

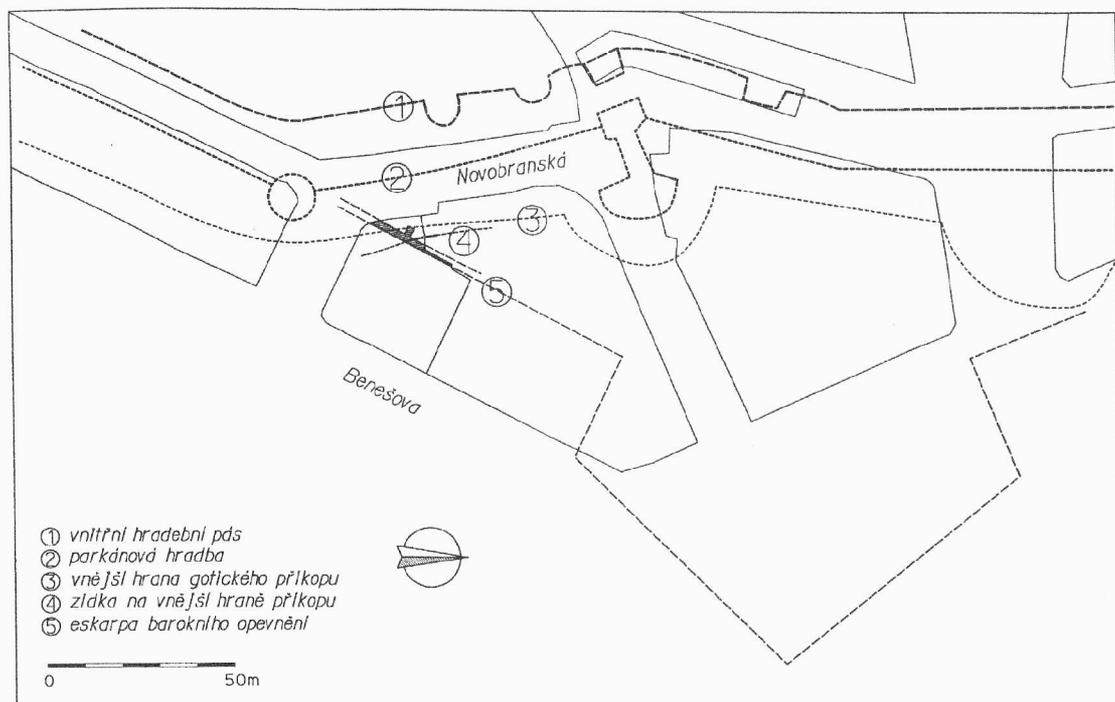
Obr. 11. Benešova 10 (A141/2000), rekonstrukce průběhu středověkého a barokního opevnění v blízkosti ulice Novobranské.

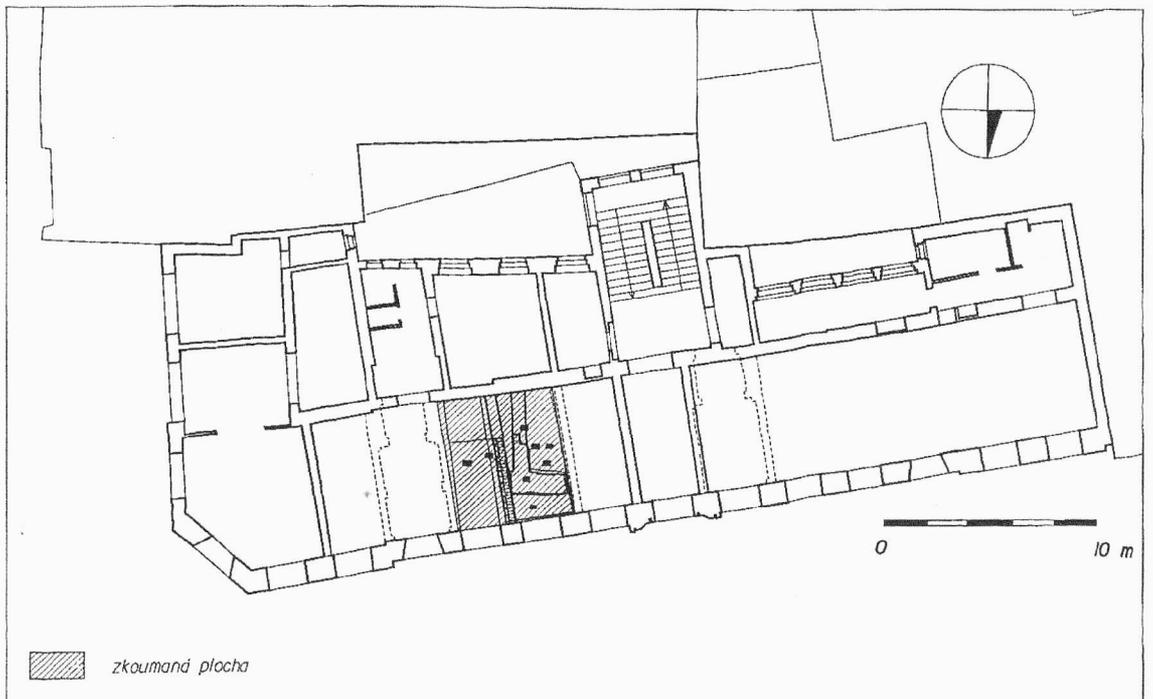
Obr. 12. Moravské náměstí 2 (A173/2000), půdorys objektu s vyznačením zkoumané plochy.
Moravské náměstí 2 (A173/2000), Grundriss des Objektes mit eingetragener Grabungsfäche.

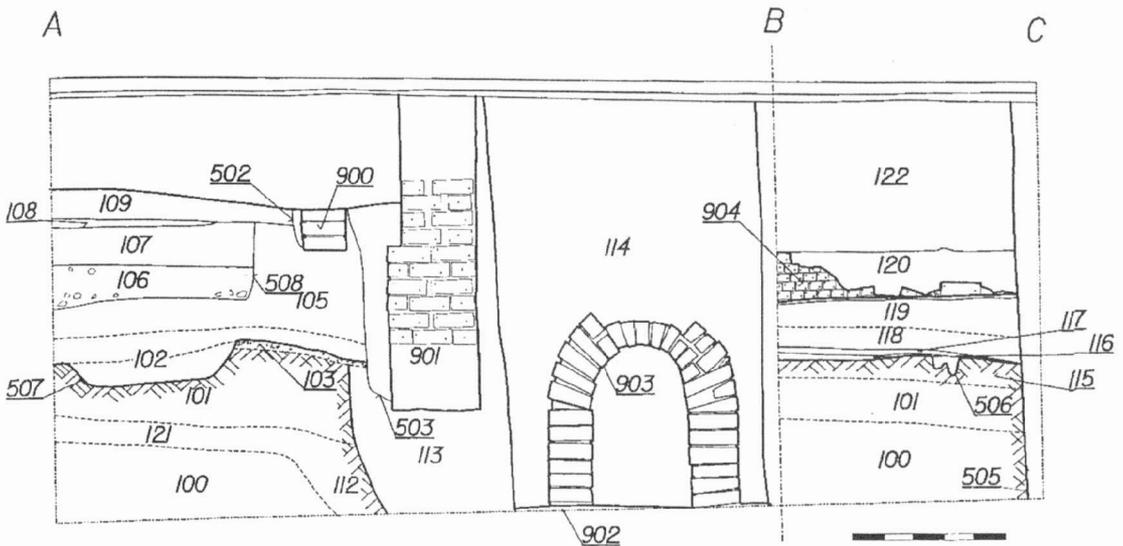
Obr. 13. Moravské náměstí 2 (A173/2000), rozvinutý řez, s.j. 103 a 116 štětová úprava zkulturněného podloží z 1. poloviny 13. století, 904 - pozdně středověká cihlová zeď, 903 - barokní kanál. Moravské náměstí 2 (A173/2000), abgewickelter Schnitt, 103 und 116 Schotterpflaster aus der 1. Hälfte des 13. Jahrhunderts auf dem in einem in Kulturschicht verwandelten Untergrund, 904 - spätmittelalterliche Ziegelmauer, 903 - Barockkanal.

udusanou štětovou úpravou z drobných úlomků metabazitů, při povrchu s příměsí zvířecích kostí a fragmentarizované keramiky. Nad vrstvou 103 se ještě v průběhu středověku vytvořilo souvrství planýrek (s.j. 104, 105), které byly narušeny jámami 506 a 508.

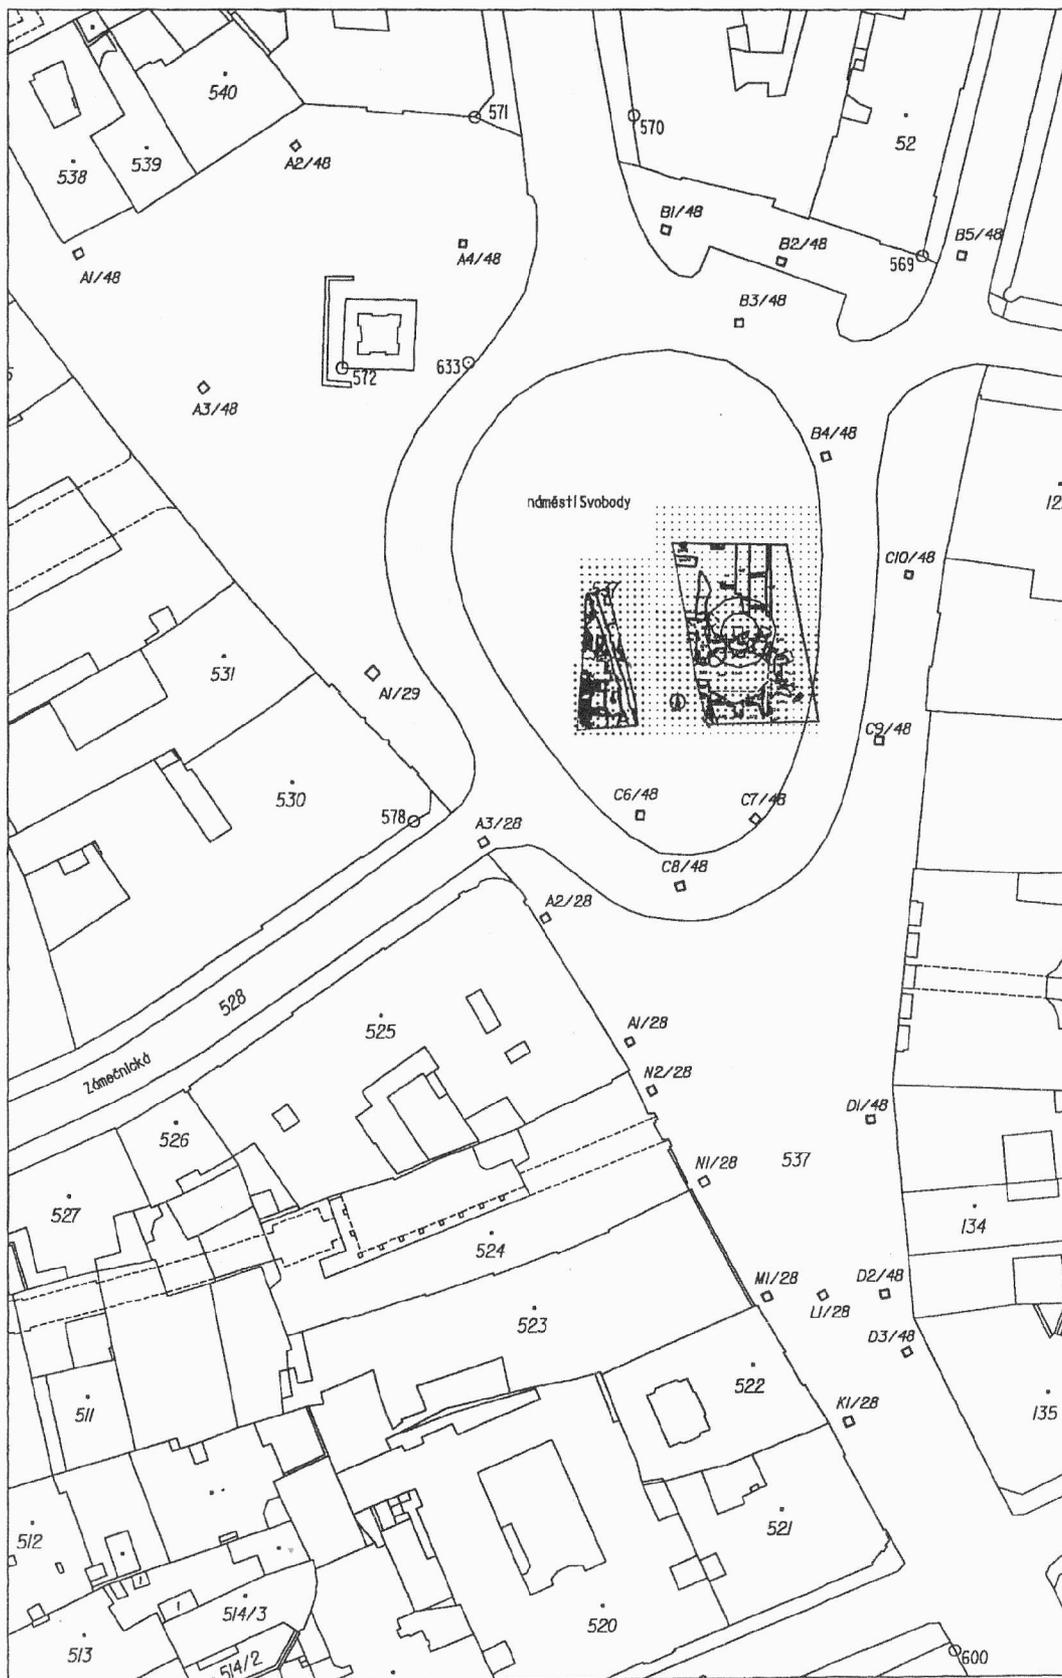
Obr. 14. Náměstí Svobody - Blok 48 (A135/2000) a „Kostel sv. Mikuláše (A204/2000), situace základů Kostela sv. Mikuláše a rozmístění průzkumných sond ve vozovce náměstí.
 Náměstí Svobody - Hausblock 48 (A135/2000) und Grabung „St. Nikolaus Kirche“,
 Fundamente der St. Nikolaus Kirche und Lage der Sondagen im Fahrweg des Platzes.

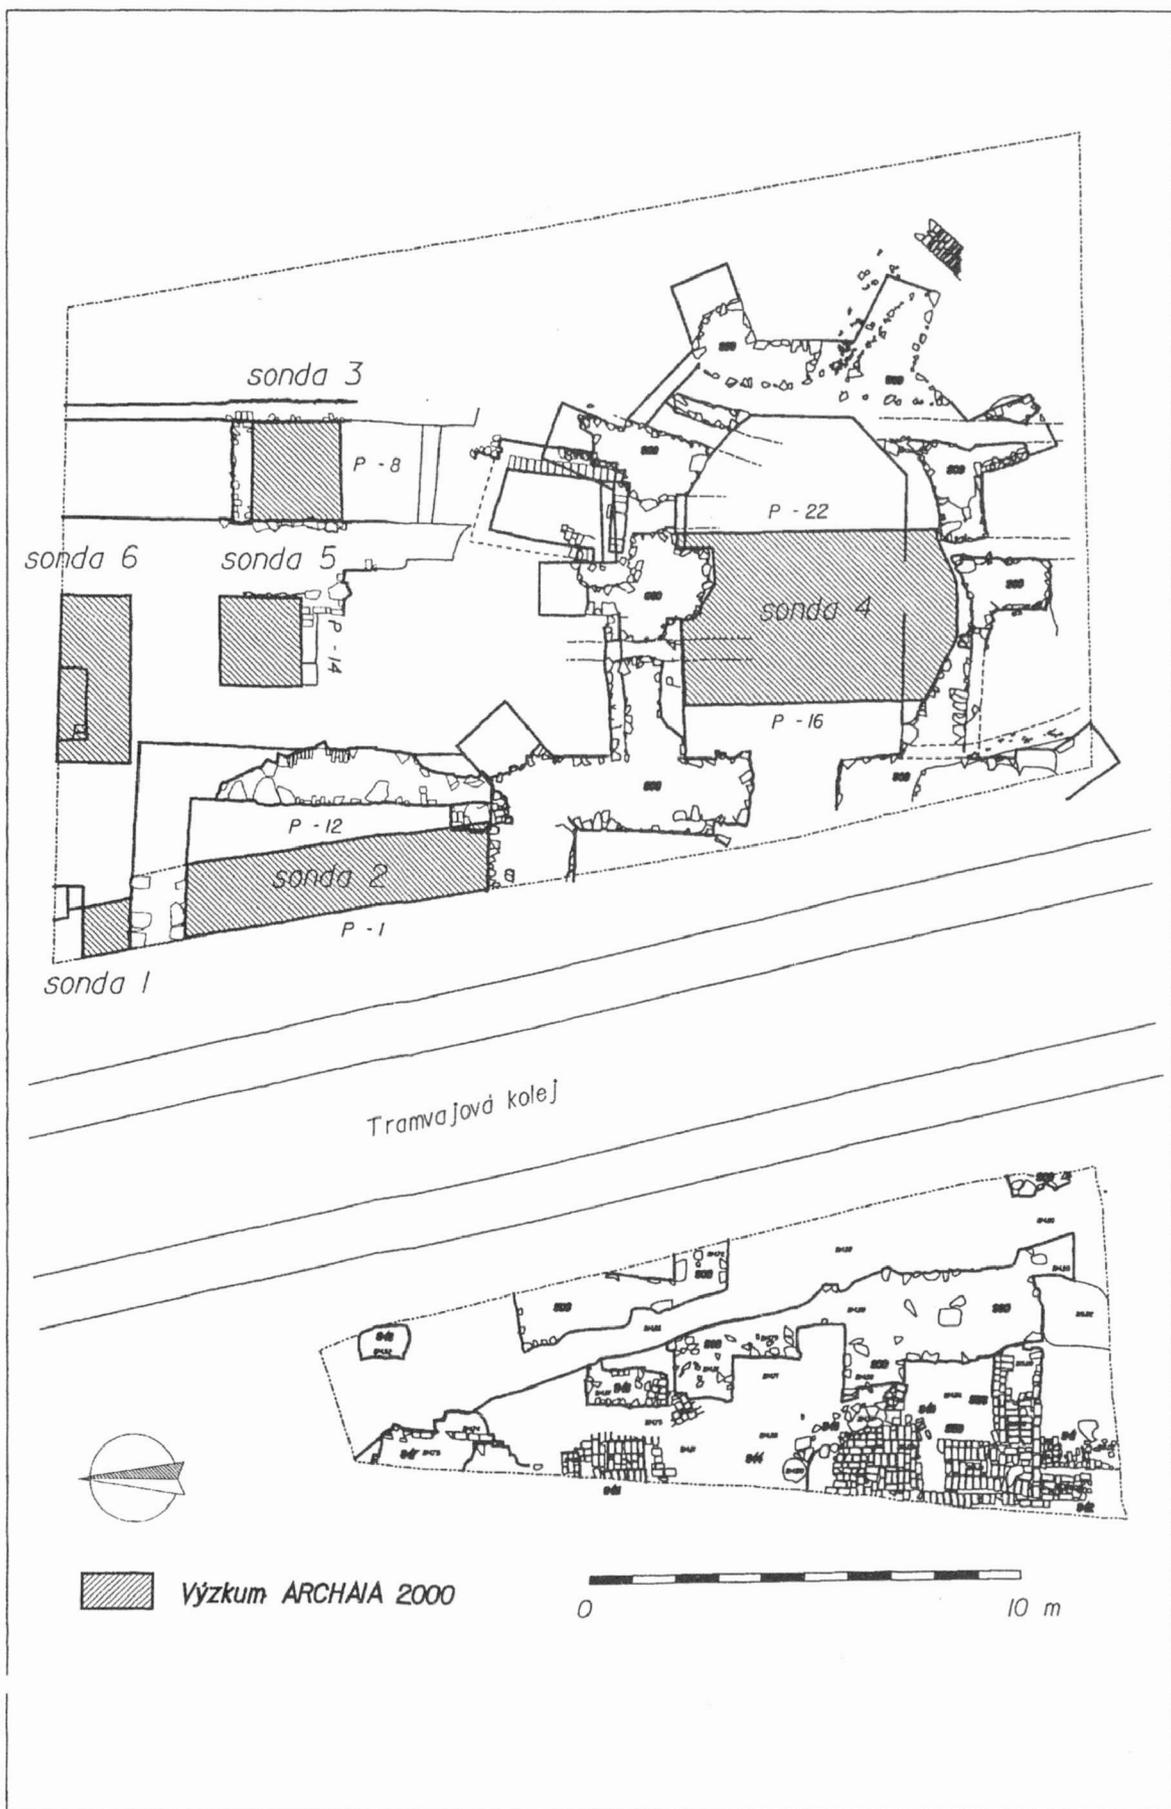
Obr. 17. Náměstí Svobody - „Kostel sv. Mikuláše (A204/2000), půdorys základů kostela sv. Mikuláše s přístavbou městské váhy, situování jednotlivých sond.
Náměstí Svobody - „St. Nikolaus Kirche“ (A204/2000), Grundriss der Fundamente der St. Nikolaus Kirche mit Anbau der Stadtwaage, Lage der einzelnen Sondagen.

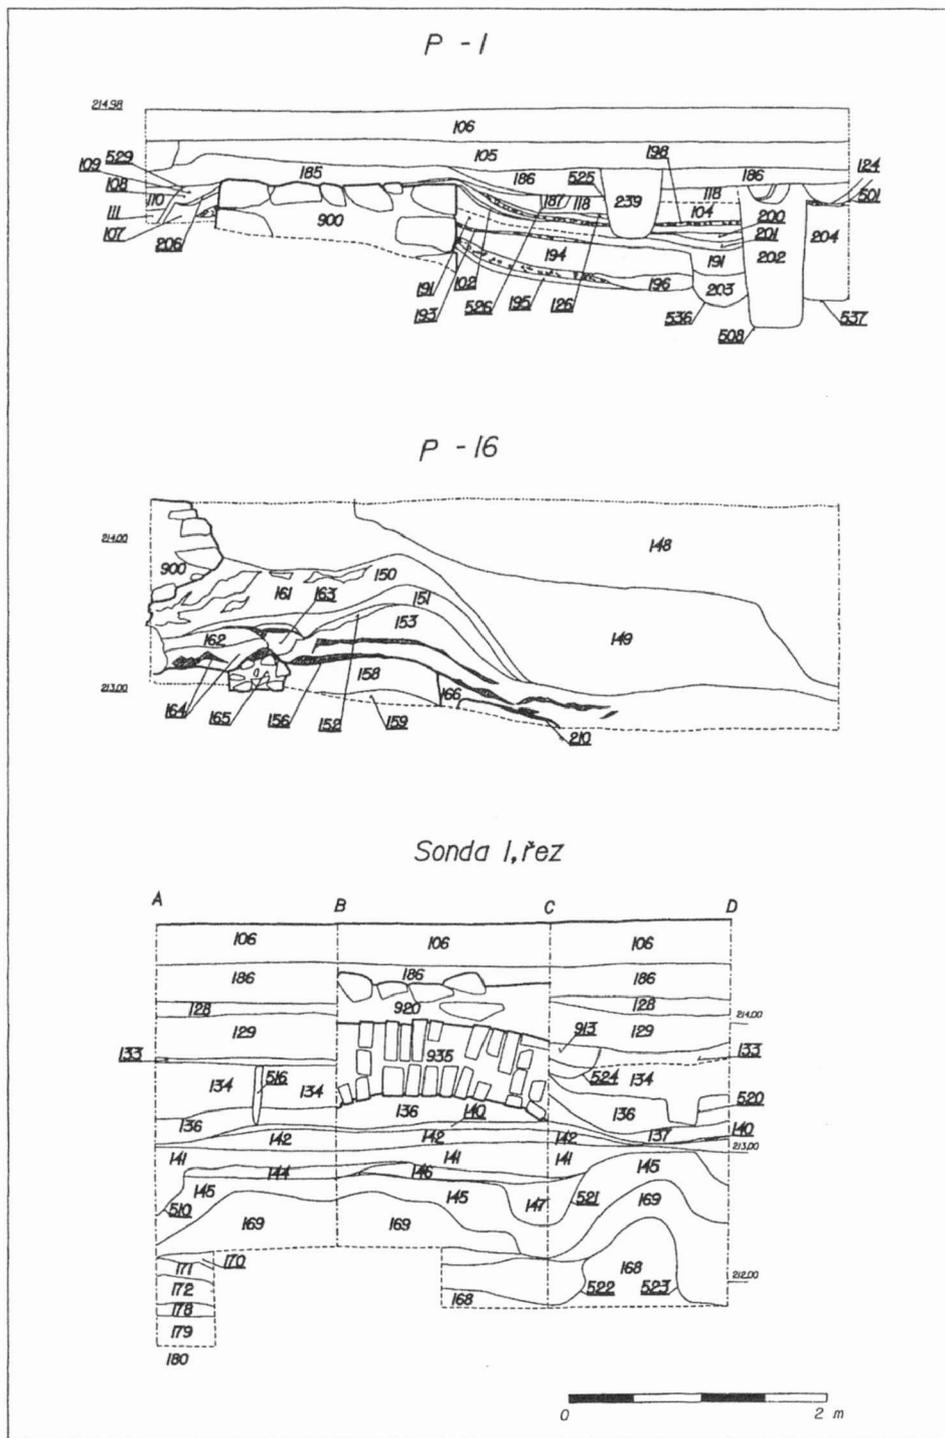
Obr. 18. Náměstí Svobody - „Kostel sv. Mikuláše (A204/2000). Řez P1, s.j. 900 - základové zdivo presbytáře kostela, s.j. 198 - štětová úprava povrchu náměstí z první poloviny 14. století. Řez P16 v presbytáři kostela, s.j. 900 - základové zdivo presbytáře kostela, s.j. - 150 nejsvrchnější úroveň dorovnávek z období před výstavbou kostela, s.j. - 165 základová zídka objektu z počátku 13. stol., s.j. - 210 povrch zkulturněného půd. typu z počátku 13. stol. S1-řez, 133 štětová úprava náměstí z období kol. r. 1300, 180 úroveň zkulturněného podloží z první pol. 13. stol.

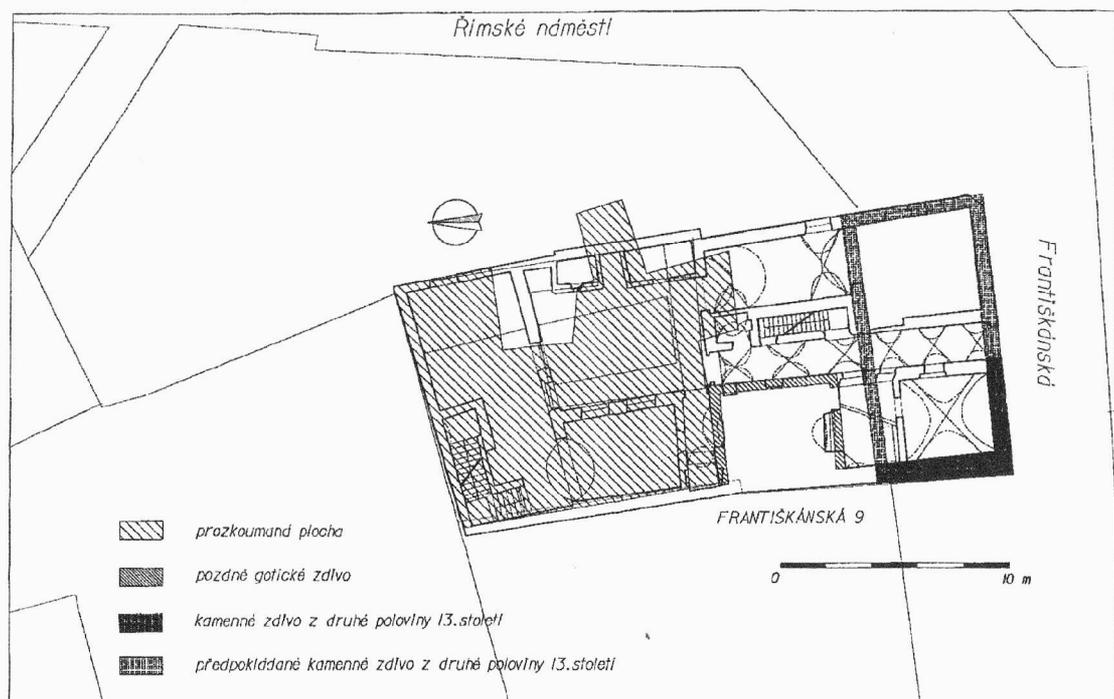
Obr. 19. Františkánská 9 (A224/2000), půdorys 1 NP.
Františkánská Str. 9 (A224/2000), Grundriss des Erdgeschosses.

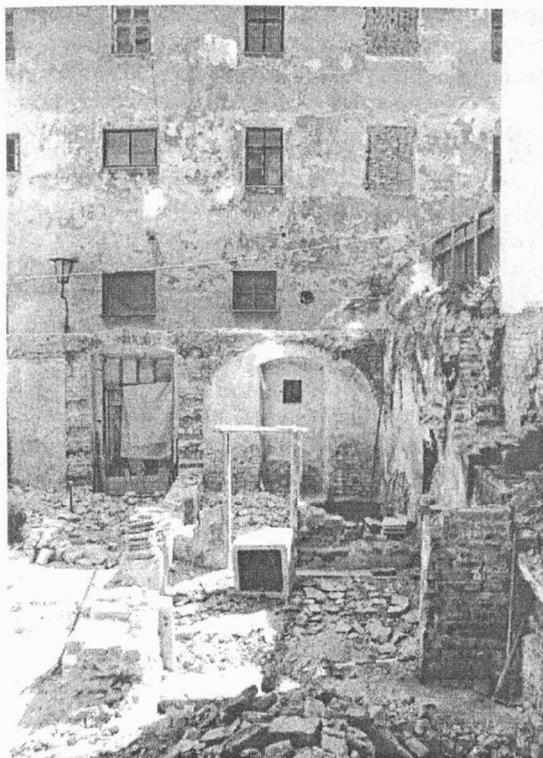
Obr. 20. Františkánská 9 (A224/2000), pohled od severu na demolovanou část domu při uliční čáře.

Františkánská Str. 9 (A224/2000),
Blick vom Norden auf den demolierten
Teil des Hauses bei der Straßenlinie.

V roce 2000 se tragický osud objektu Františkánská 9 definitivně završil. V měsících červenci a srpnu byly rozebrány zbylé nadzemní prostory včetně cenných gotických architektonických detailů a unikátní klasicistní (?) pekařské pece. Část sklepních prostor byla zcela zasypaná (zničena?). Průběh demolice a odhalené zděné konstrukce s architektonickými detaily byly postupně fotograficky a kresebně dokumentovány pracovníky společnosti Archaia. Záměrem nového majitele bylo srovnání plochy parcely, která prozatím slouží jako parkoviště.
