PŘEHLED VÝZKUMŮ

42 (2000)

PŘEHLED VÝZKUMŮ NA MORAVĚ A VE SLEZSKU V ROCE 2000

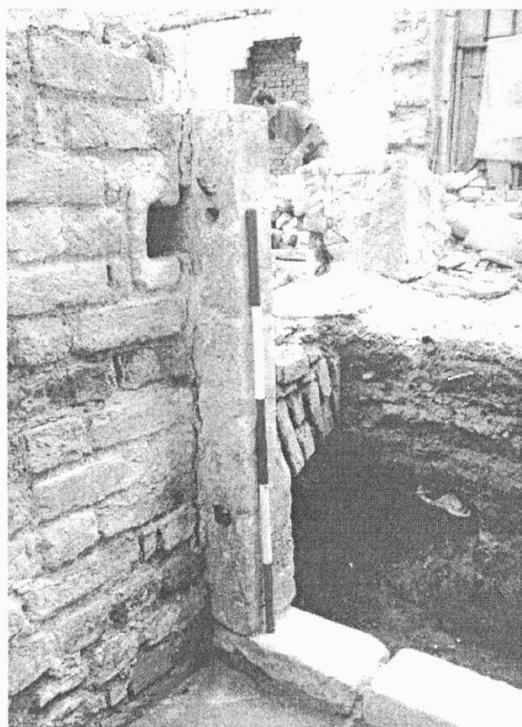
Obr. 21. Františkánská 9 (A224/2000), pohled od sz. na východní část gotického portálu s kapsou pro závory.
Františkánská Str. 9 (A224/2000),
Blick vom Nordwesten auf den
östlichen Teil des gotischen Portals
mit dem Türriegeloch.
